# ERMITAS DE ZAMUDIO

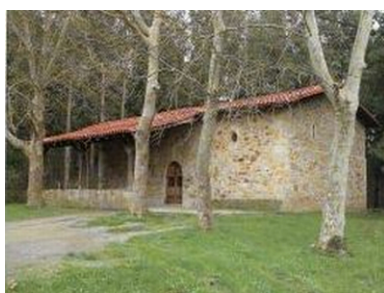
## SAN ANTOLIN

Planta rectangular de 14,90 x 8,30 m. Muros de mampostería lucida con esquineros de de sillería. Cubierta a tres aguas, sin espadaña. Puerta de arco de medio punto en el lado Sur., con impostas con motivos decorativos de ajedrezado y botones. Ventana de ojo de buey en el Sur. Aspillera en el Este. Pavimento de losas de piedra. Coro de madera. Pórtico en tres cuartas partes del lado de la Epístola.

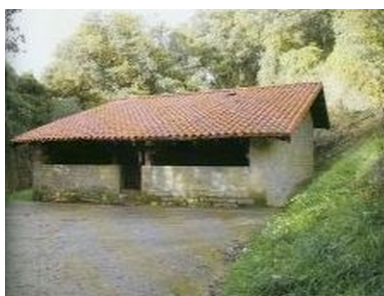
## SAN BARTOLOME

Planta rectangular de 8,90 x 6,19 m. Muros de mampostería vista con esquineros de sillería. En el pórtico, se observan restos de sillares (impostas y cornisas labradas), procedentes probablemente de alguna otra edificación de grandes proporciones. Cubierta a dos aguas. Puerta adintelada y orientada al Suroeste. Tiene dos aspilleras en los lados Noreste y Suroeste. Pavimento, losas de piedra. Pórtico al lado de la Epístola. Sobre el pórtico una pequeña cruz de hierro.

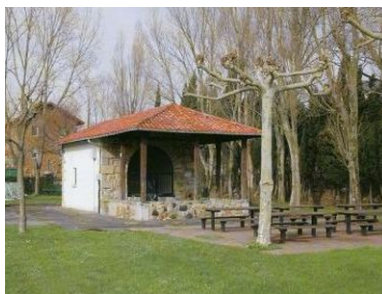
## SAN MAMES

Planta rectangular de 8 x 6 m. Muros de mampostería lucida y fachada en mampostería vista; esquineros y arco de entrada en piedra de sillaría. Cubierta a tres aguas, sin espadaña. Acceso en gran arco de medio punto, protegido por barrotes de madera y malla metálica en el lado Suroeste en el que se enmarca la puerta. Pavimento de cemento en la nave y de ladrillo en el presbiterio. Pórtico a los pies, con banco corrido adosado al muro.

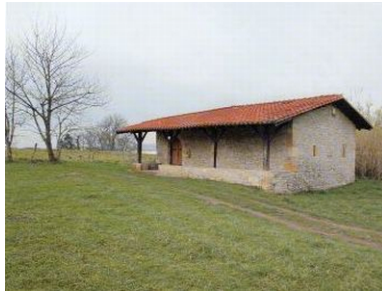
## SANTO TOMAS

Obra gótica realizada dentro de más pura línea popular que data del siglo XV. Es de planta rectangular de 9,85 x 7,14 m. Muros de mampostería enlucida en los lados Sur y Este y el resto vista, con esquineros de sillería. Cubierta a dos aguas, sobre una cercha. Puerta de arco apuntado en el lado Sur. Ventana adintelada en el lado Norte. Pavimento de cemento. Pórtico al lado de la Epístola. Sobre la puerta hay una placa de yeso con la inscripción SANTO TOMAS.
